Waschhaus – Küche – Priorat

Die neuen archäologischen Funde am Wittenberger Lutherhaus

Von Martin Treu

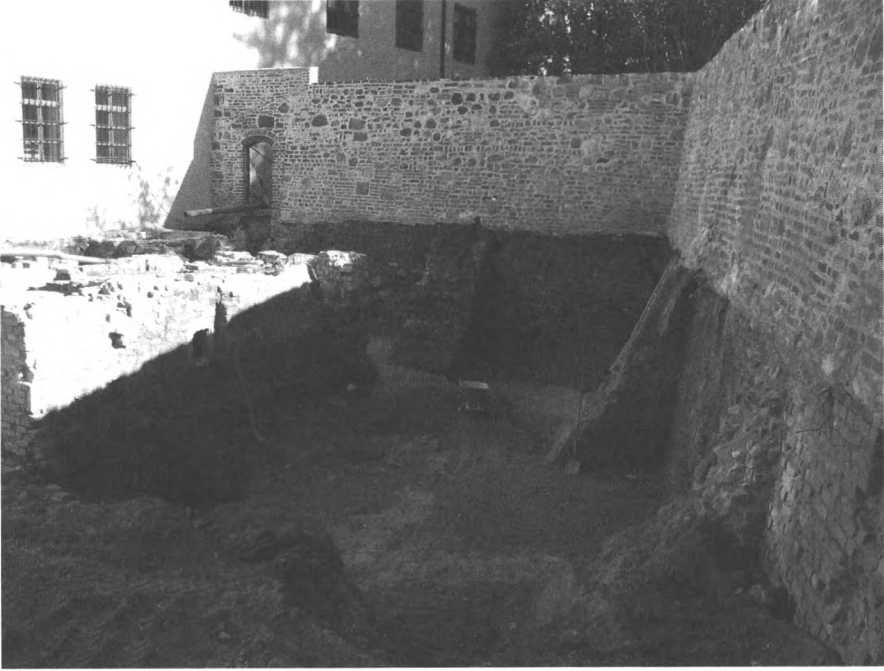
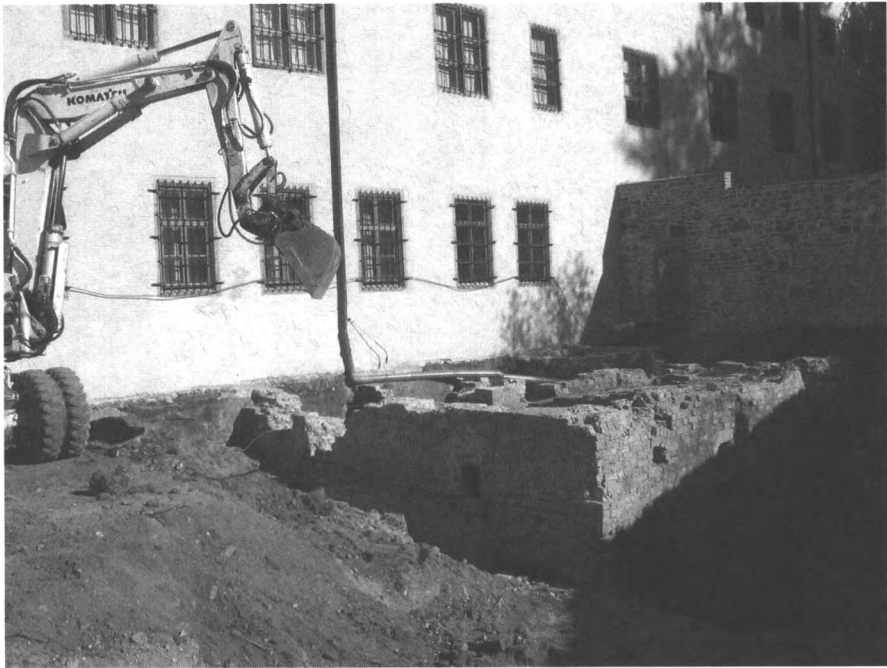
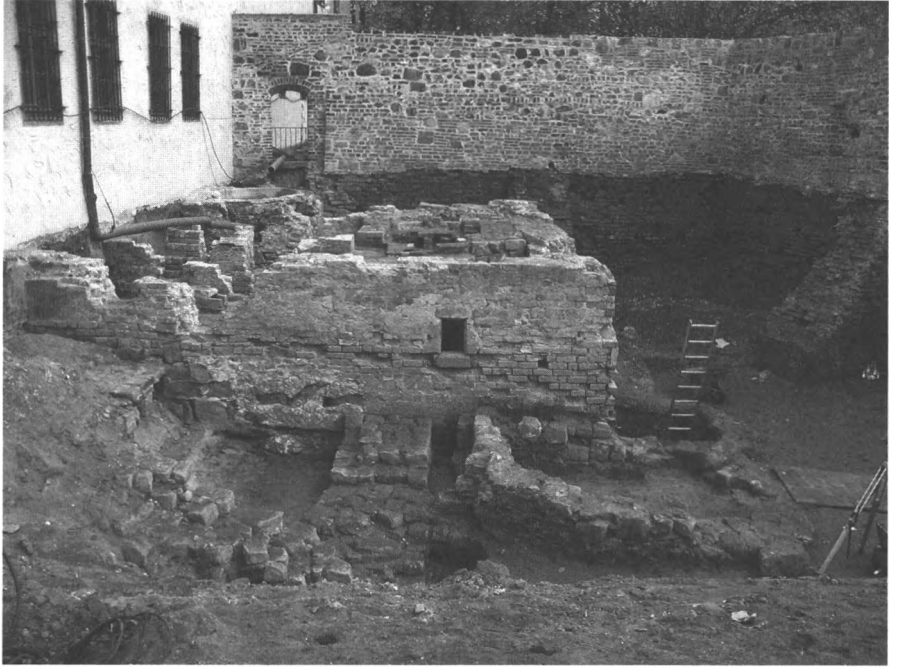
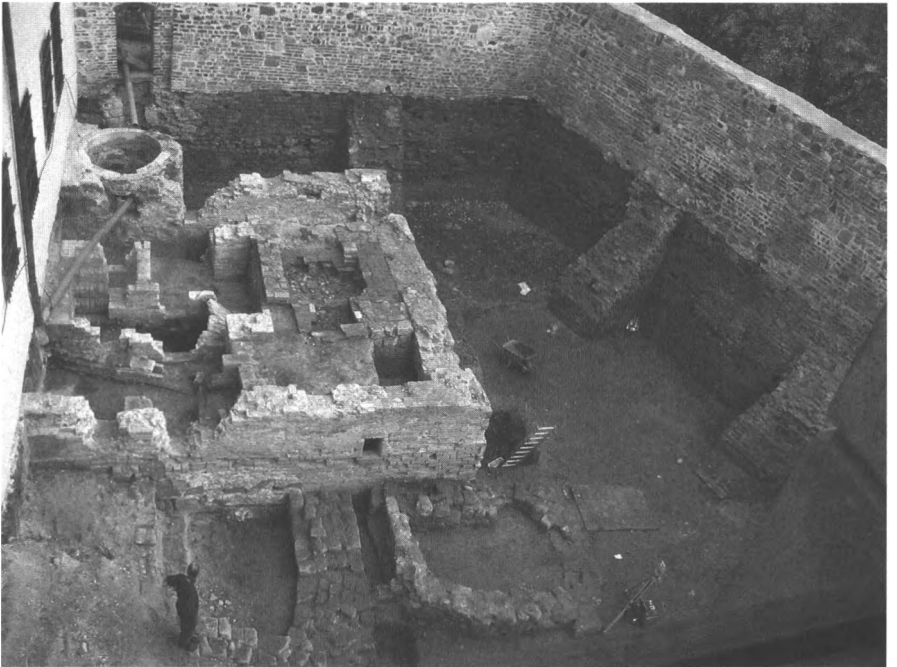
Die Bilder auf den folgenden beiden Seiten zeigen das neu gefundene Gebäude am Lutherhaus aus verschiedenen Perspektiven.⁵

Die vollständige Ausgrabung ergab ein fast quadratisches Gebäude von etwa acht Metern Kantenlänge mit zwei tonnengewölbten Räumen, die von einer im rechten Winkel gedrehten Treppe vom ehemaligen Erdgeschoß aus erschlossen wurden. Die größere Tonne mit einer Ausrichtung von Ost nach West enthielt eine Feuerstelle, wie aus Rußspuren zu schließen ist, die kleinere, nord-südlich ausgerichtete dagegen in einer flach gewölbten Nische der Südwand eine einzelne Latrine, deren Ausfluß nach Süden ebenfalls erhalten ist. Der Zugang zwischen den beiden Räumen bestand aus einer verlorenen Tür mit erhaltenen qualitätvollen Sandsteingewänden und den Resten von geschmiedeten Angeln und Riegeln.

Die Oberfläche des Erdgeschosses besitzt als weitere Auffälligkeit in einem kleinen Bereich eine Fußbodenheizung. Wie in einem antiken Hypokaustum läßt sich die Führung der erwärmten Luft unter den Fußbodenplatten verfolgen. Zwei Pfeilerfundamente bestätigen die Nachrichten aus dem 19. Jahrhundert, daß der Erdgeschoßraum ebenfalls doppelt überwölbt war. Die Höhe des Gebäudes läßt sich nicht mit letzter Sicherheit bestimmen. Einen Zugang vom heutigen Großen Hörsaal hat es nachweislich gegeben. Unklar ist, ob er in ein Obergeschoß oder in das ausgebauten Dach führte.

Das Gebäude selbst besteht aus gelben Backsteinen im Klosterformat, was für das frühe 16. Jahrhundert eher ungewöhnlich ist. Allerdings läßt sich eine Fabrikation solcher Steine in der Nähe Wittenbergs nachweisen.⁴ Vor allem die Westwand zeigt noch Reste eines ursprünglichen Wandputzes sowie ein kleines Fenster mit Sandsteingewänden und Rudimenten eines eisernen Fensterkreuzes. Schauseite war offensichtlich die Südwand mit durch drei Lisenen vertikal und mehrere Simse aus Formsteinen horizontal gegliederter Fassade. Die Ostwand muß schon in sehr früher Zeit beschädigt worden sein und ist nur mühsam repariert worden. Einen Zugang zum Freiraum gab es aus dem Gebäude offensichtlich nicht.
